傾斜した住宅の建て起こし方法、 損傷した柱・梁・基礎の修復方法の実例

被災した木造住宅の復旧方法セミナー

2024年8月8日
むとう設計有限会社
武藤清秀

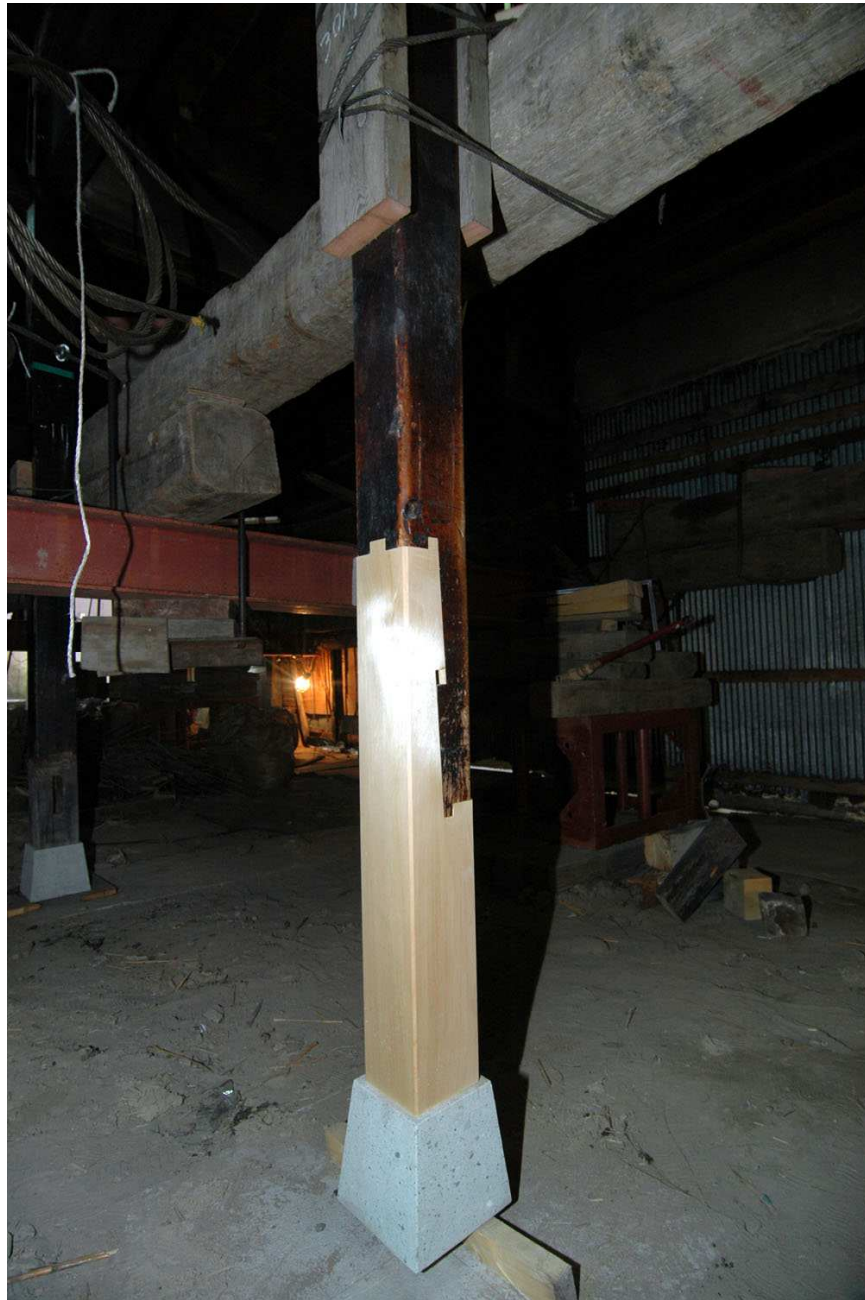
- 水平面の基準 原則として現状で最も高い柱
- 高さ調整 目安
 - 根継 柱径の8割以上
 - 飼物 15mm以上 木
 - 15mm未満 鉛板、鋼板

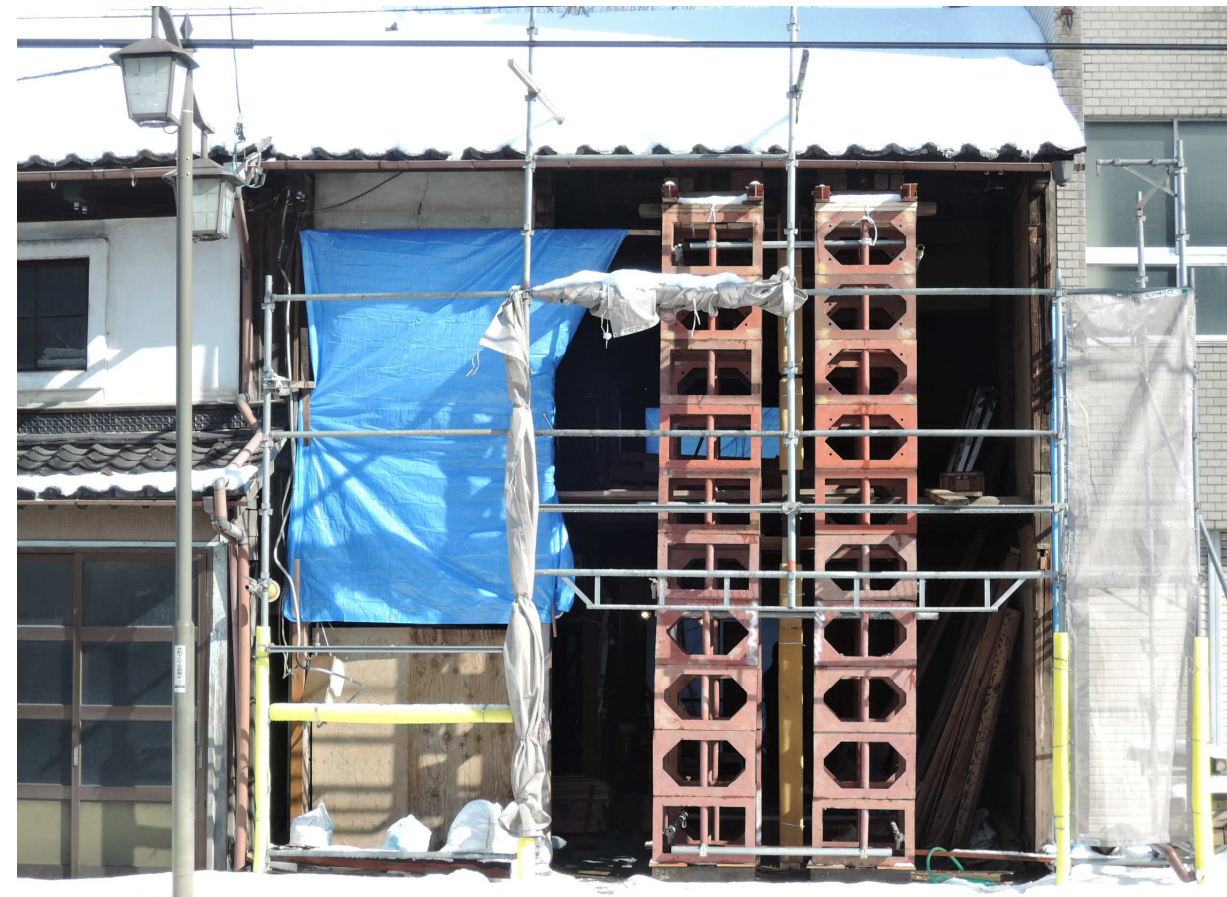
通し柱取替事例

横架材の位置で柱が折れる 差し鴨居、胴差(通し柱)

柱の折損→根継、取替え、添え柱

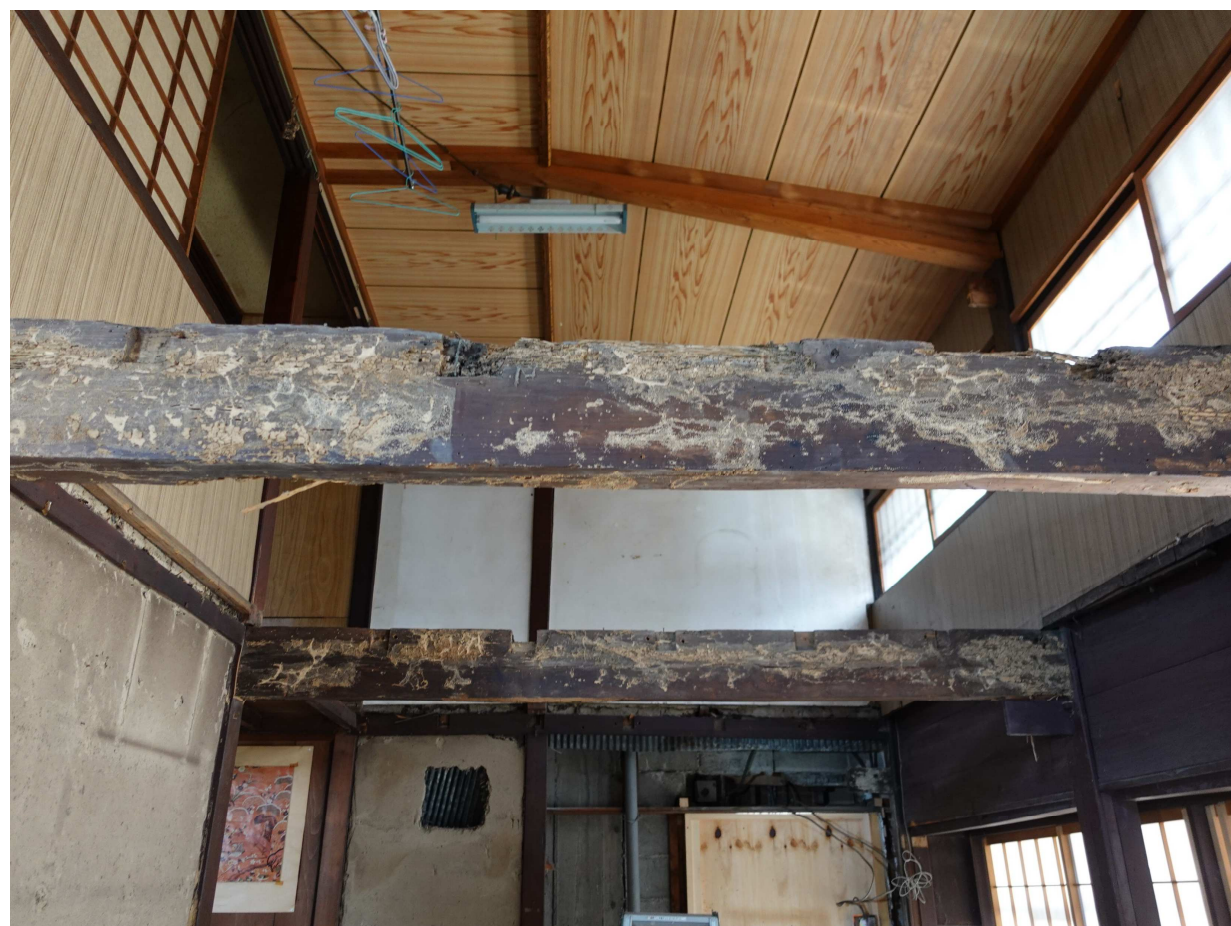
Before

梁の取替

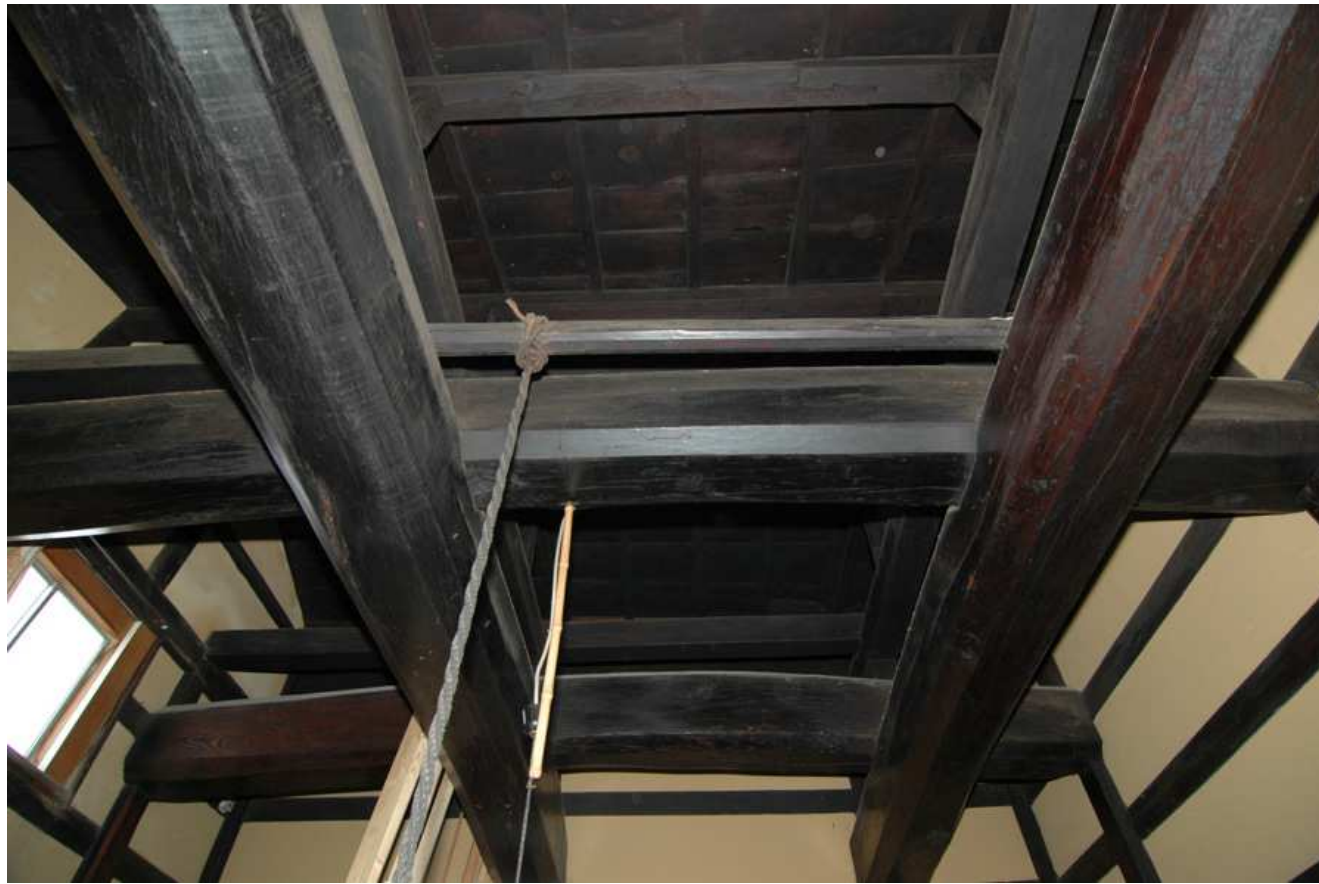
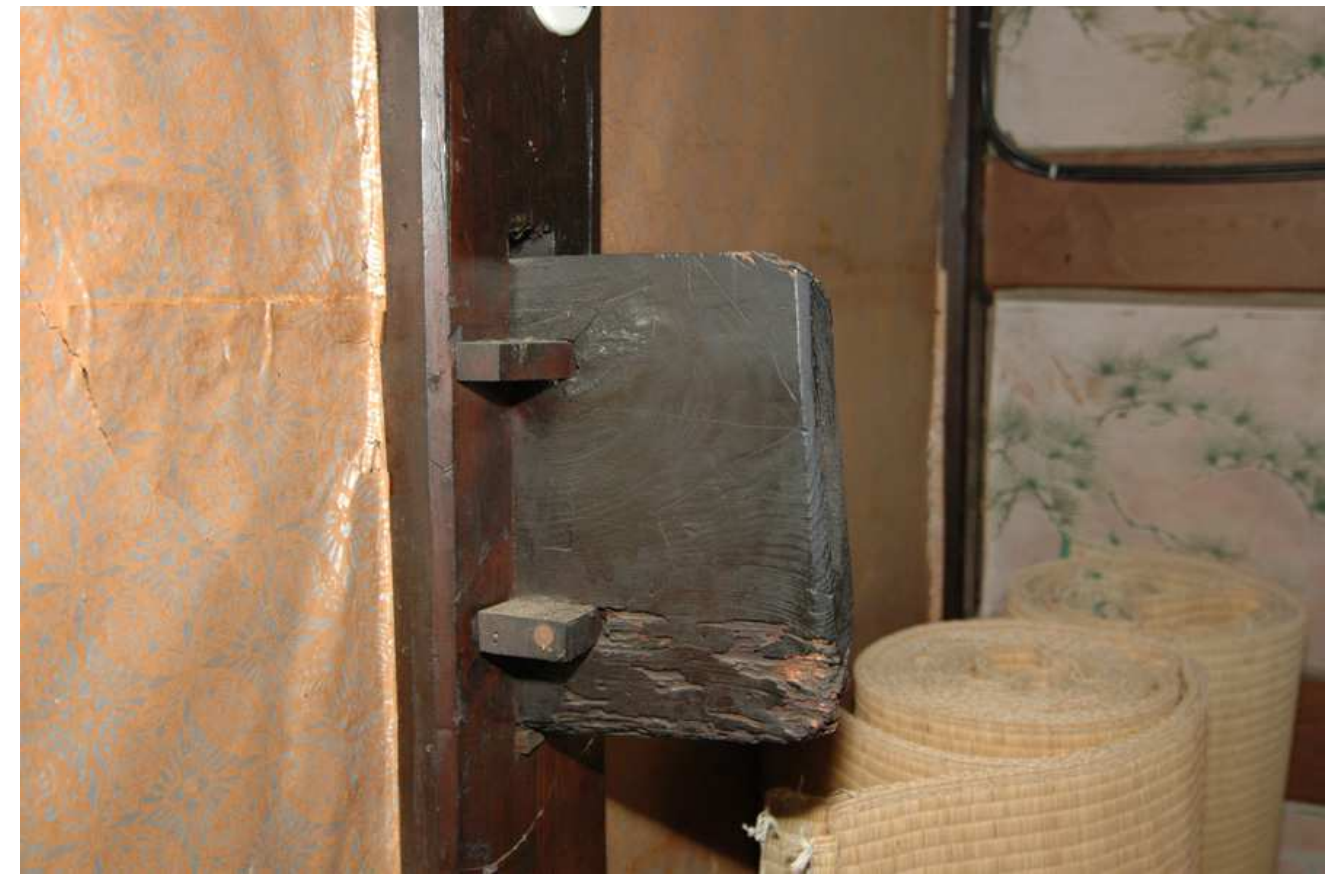
梁の仕口

ほぞ差し鼻栓は変形に対し安全

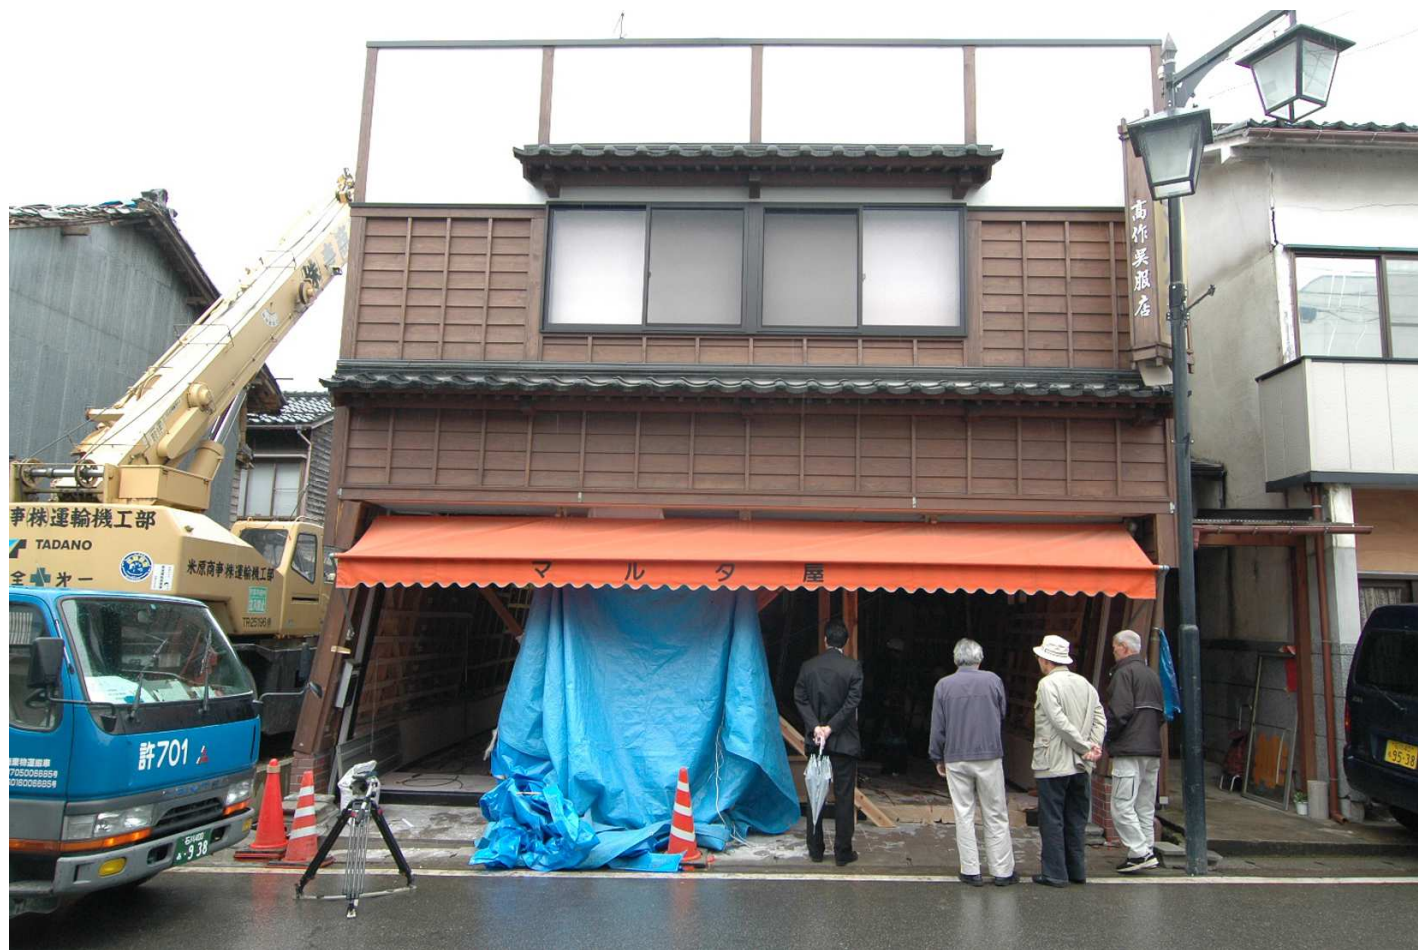
Before

建て起こし工事 S45年建築 全壊認定

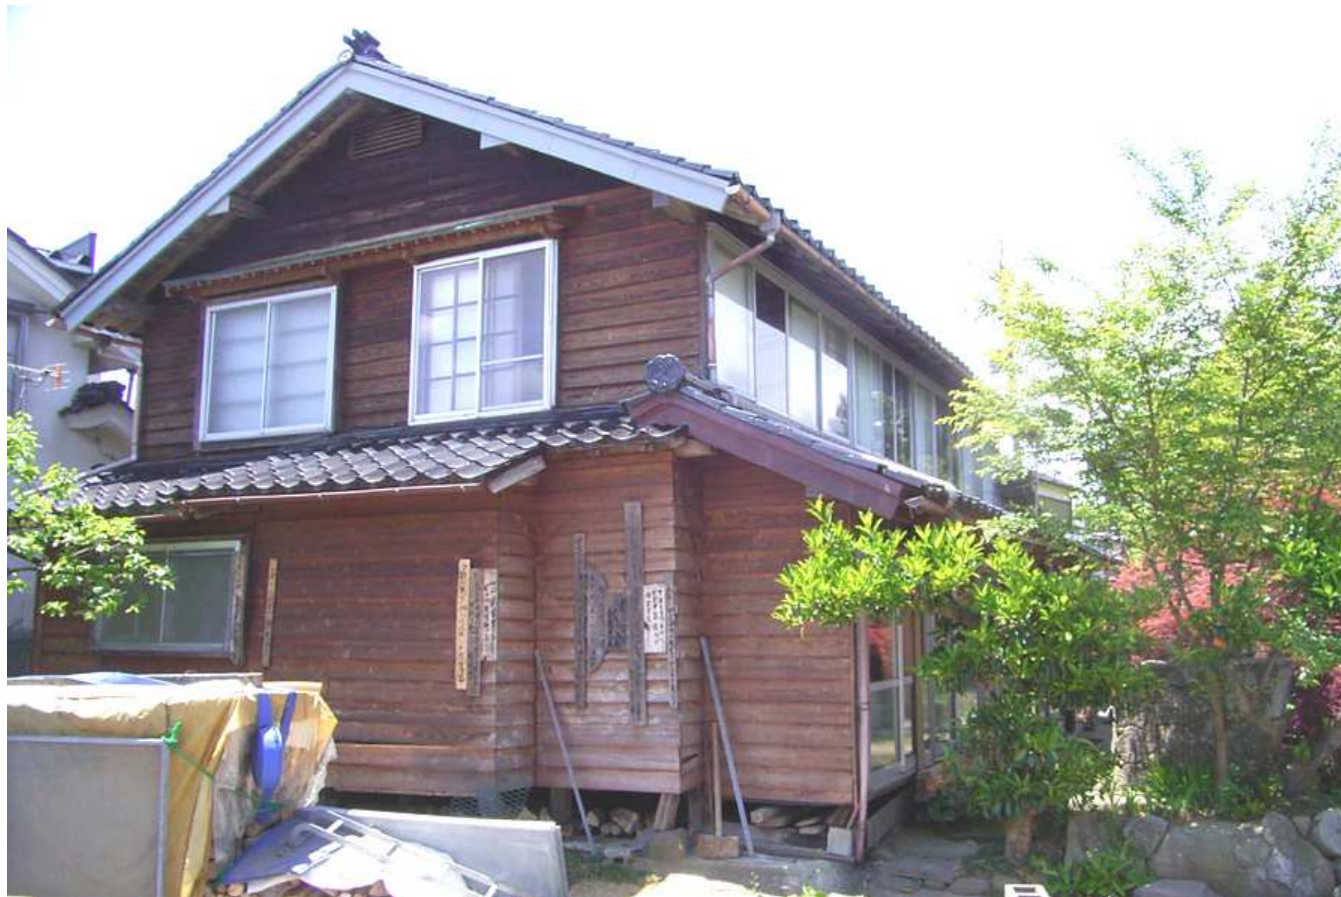
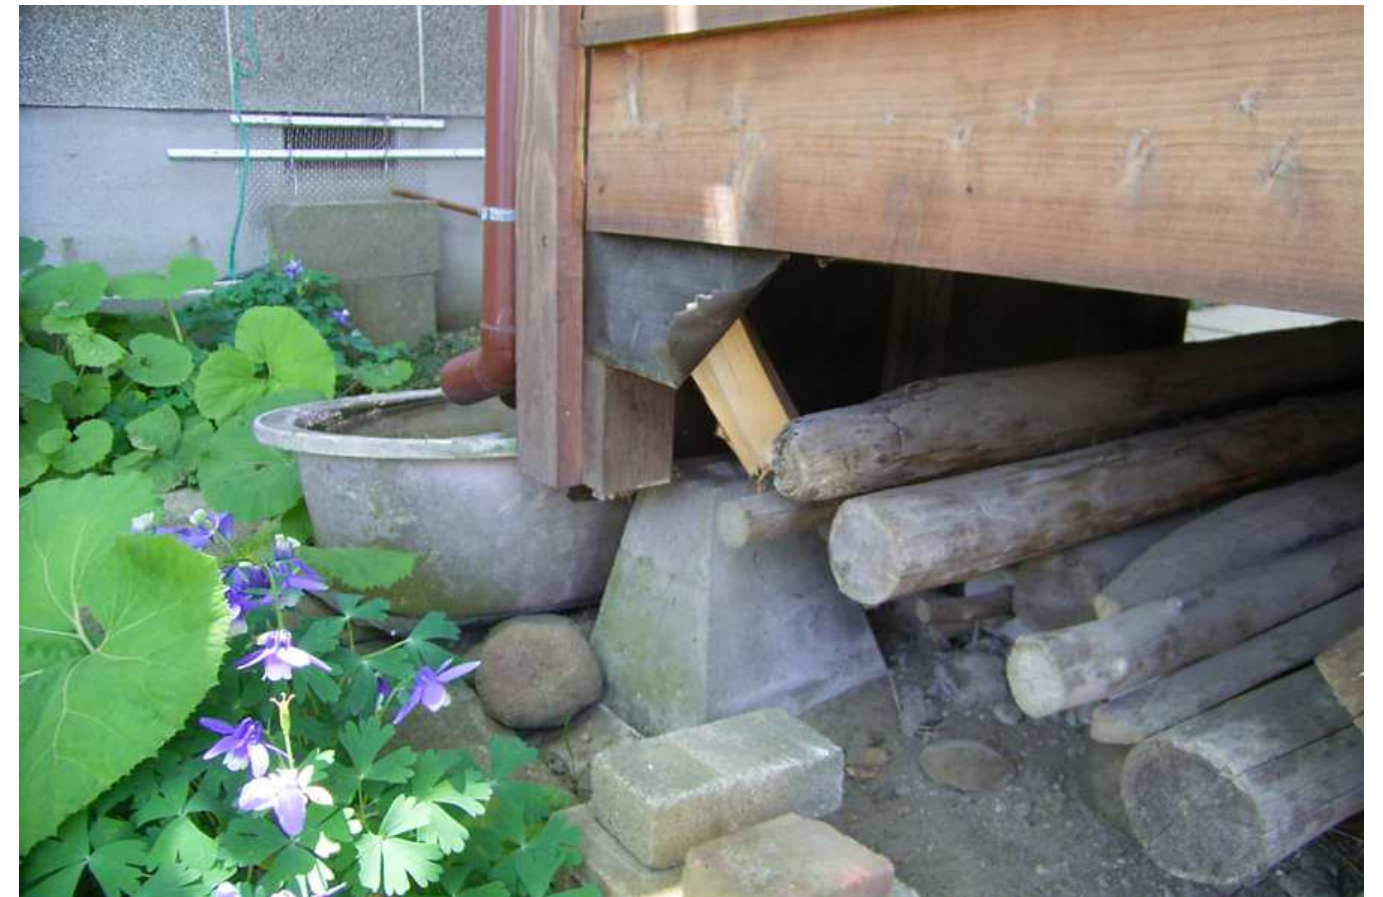
修理工事 大正初期建築 全壊認定

再使用する床板に番付け

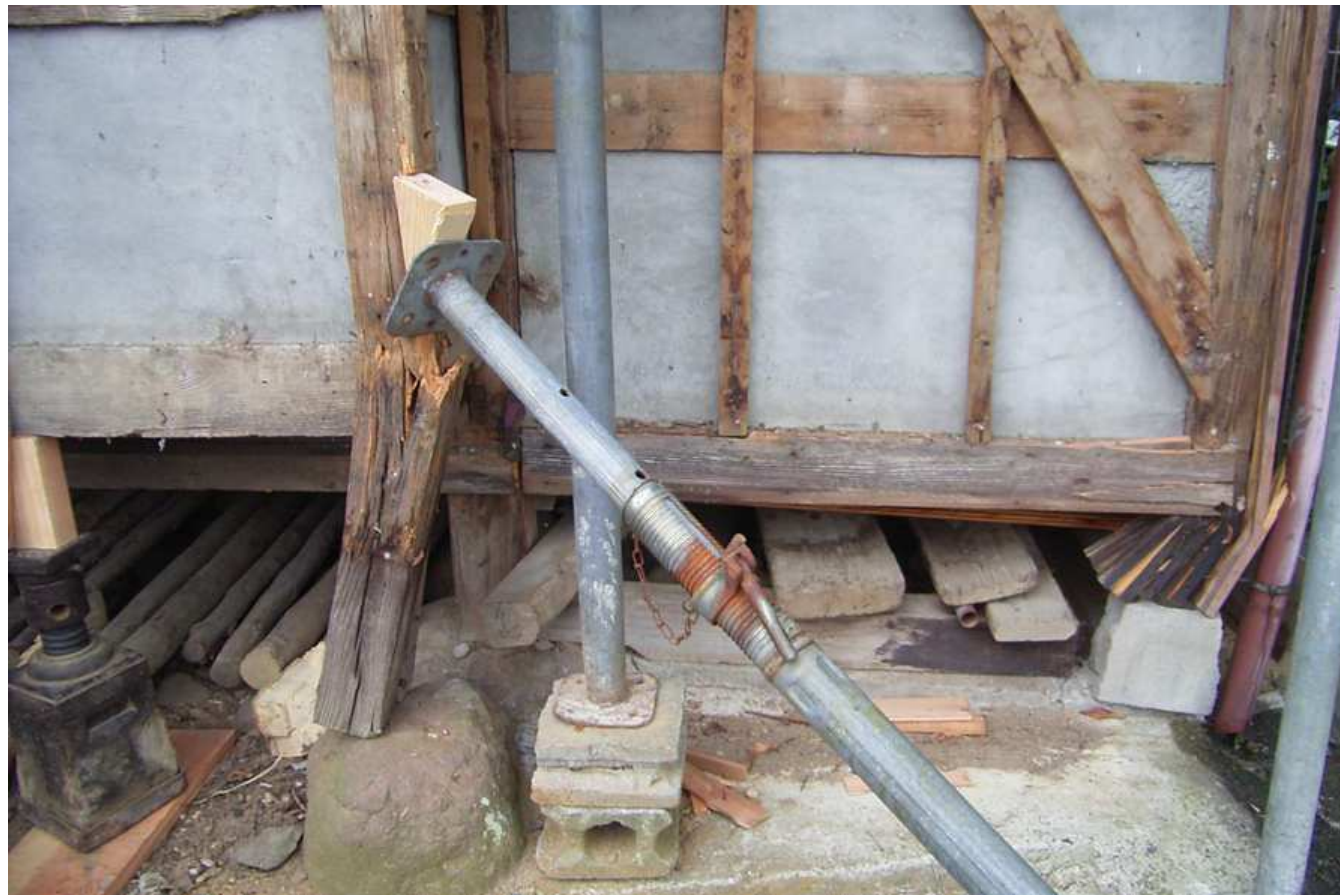
Before

柱脚の折れ、水平移動

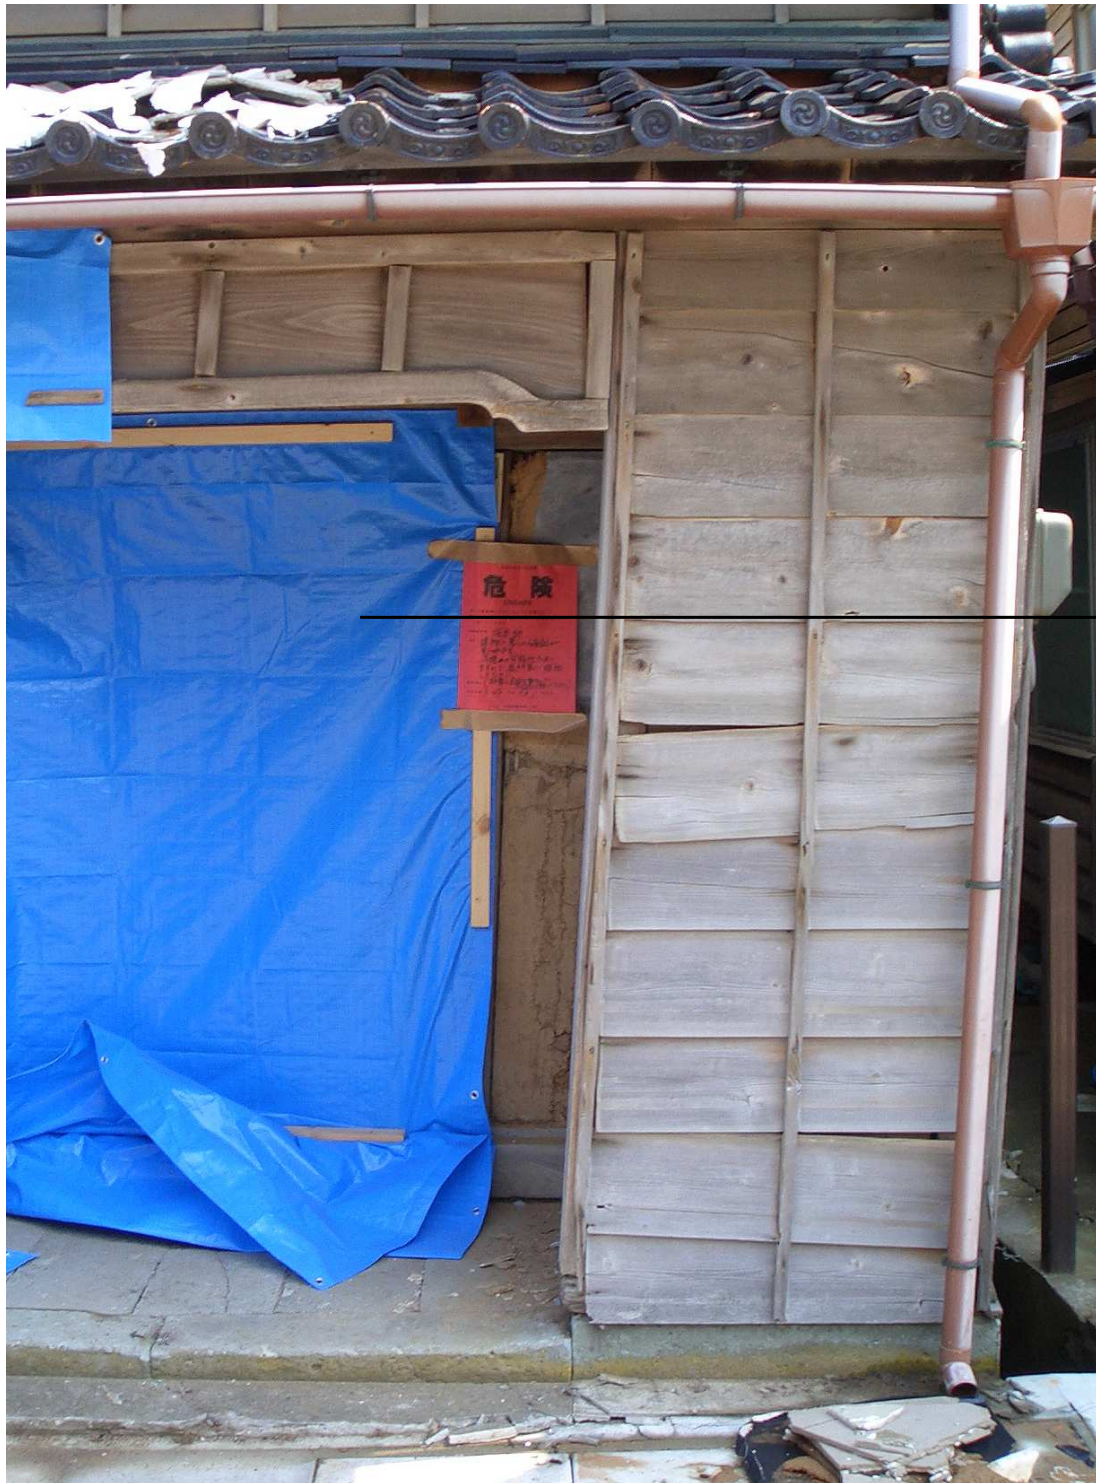
丁寧に記入された 「赤・危険」判定の実例

建物に著しい傾斜が見られます
修理の可能性もありますので専門
家に相談してください

（非常に立派な家なので、できる
だけ残してください）
