# 住宅資源調査 実施状況

一般社団法人  
能登復興建築人会議

# 調査の目的

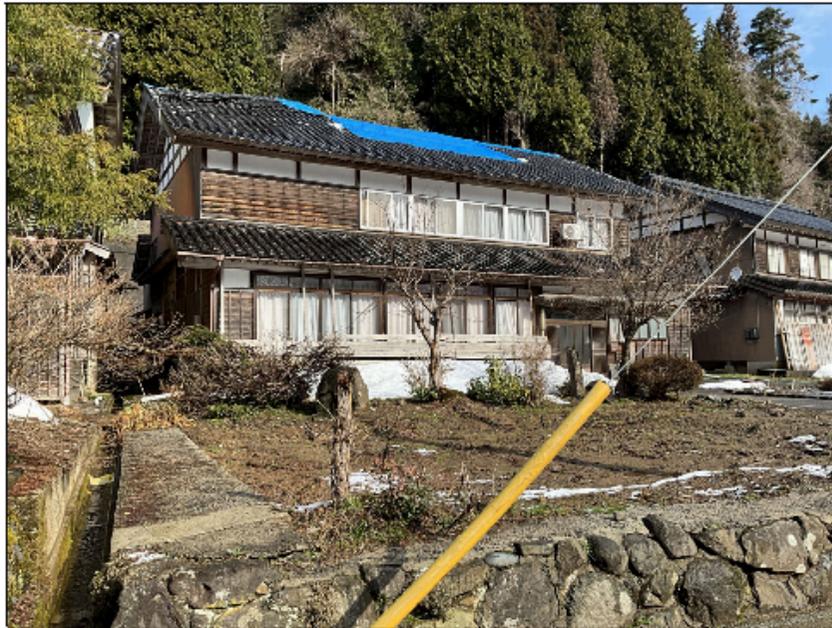
受理番号	<b>WJ3315</b>	市町名	輪島市	ブロック	<b>r</b>	調査年月日	<b>2025/03/18</b>
所在地	<b>輪島市三井町</b>			緯度経度	[Redacted]		
				Googlemap	[Redacted]		
名称	[Redacted]

総合的な価値	<input checked="" type="radio"/> とても価値がある <input type="radio"/> 価値がある <input type="radio"/> やや価値がある <input type="radio"/> 普通 <input type="radio"/> あまり価値がない				
所見を 目日記述	まとまりのある居家群。美しい具合に築まった立地。川のせせらぎ。道路向かいの倉庫も魅力的。				
備考(任意)	<b>所見を分析</b>

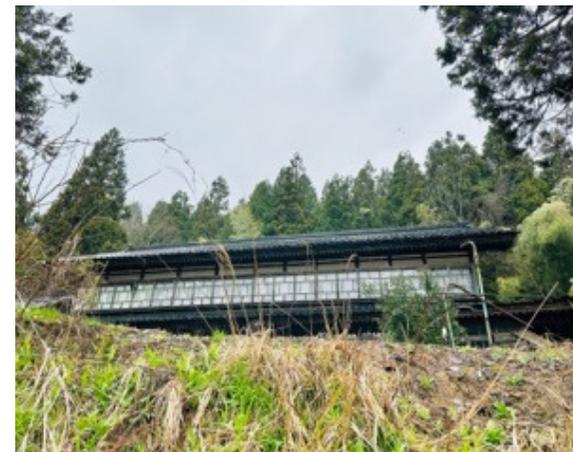
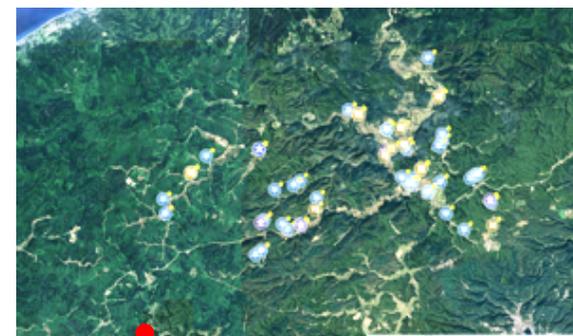
## 重点候補 「点」 建築（家屋） 例）m邸

公費解体ステータスが「解体指示完了」となっており、今回の調査対象ではなかったが、調査員が残したいと取り上げた建物  
区長の努力もあり、救出された物件
